Grundlagen zum Grünordnungsplan

im erweiterten Uferbereich der
Gemeinde Velden am Wörthersee

Mai 2017

*Marktgemeinde Velden
am Wörthersee*

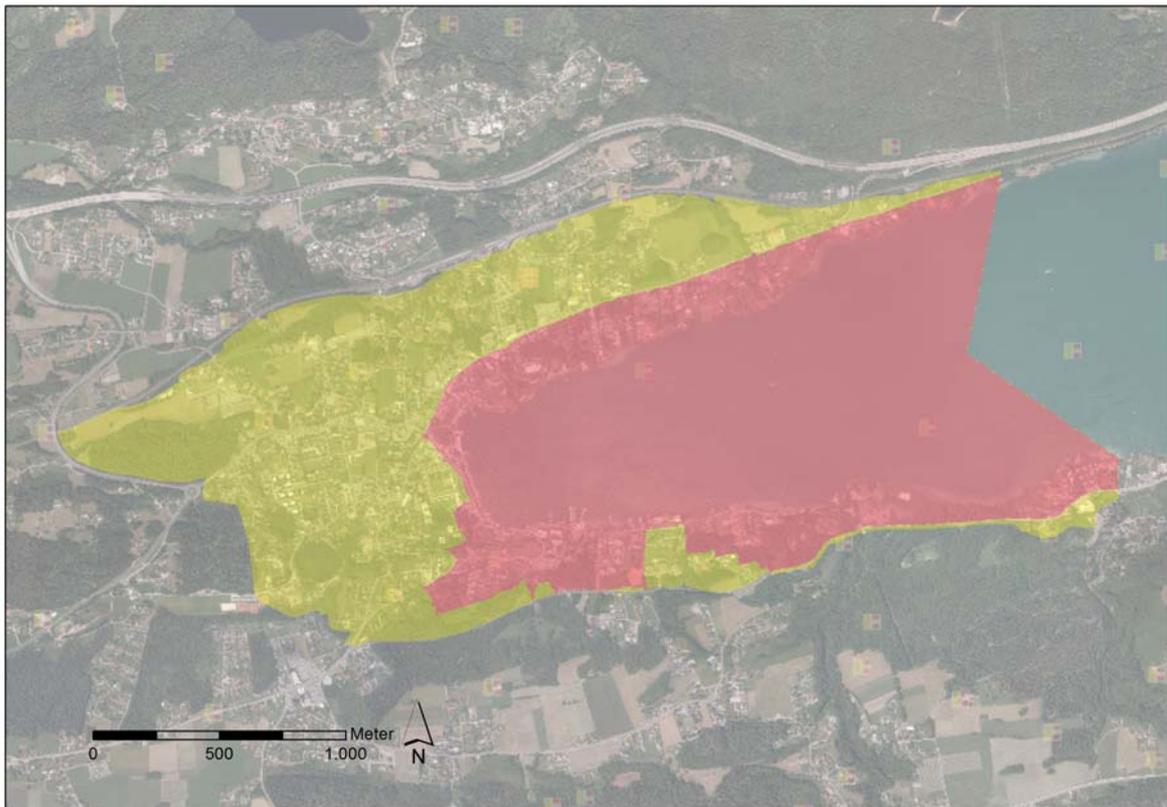
Abbildung 1: Das engere und weitere Untersuchungsgebiet am Wörtherseeufer der Marktgemeinde Velden

Das Untersuchungsgebiet ist der erweiterte Uferbereich der Gemeinde Velden und wird unterteilt in

- das unmittelbare oder engere Untersuchungsgebiet und
- das erweiterte Untersuchungsgebiet

Die Empfehlungen für die weiteren Planungsüberlegungen beziehen sich im Wesentlichen auf das engere Untersuchungsgebiet, das erweiterte Untersuchungsgebiet wird aber bei der Analyse der Ergebnisse, beispielsweise bei der Frage der Biotopvernetzung, in die Überlegungen mit einbezogen.

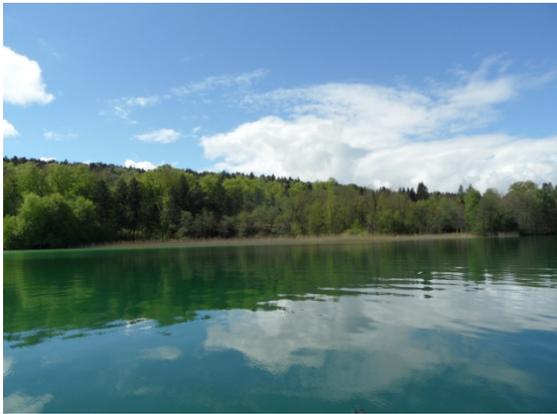
Abbildung 6: offener Bereich mit Schilf am Südufer.

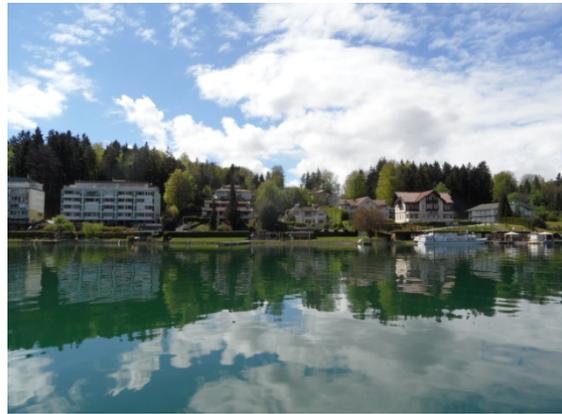
Abbildung 7: Ufer mit Bebauung entlang des Corso.

In nur ganz wenigen Abschnitten ist das Ufer noch naturnah (wie z.B. im Waldbereich zwischen Kap und Siedlung Auen). Entlang des Corso ist das Ufer sehr schmal ausgebildet und–von der umgebenden Landschaft durch die Straße sowie in weiterer Folge durch die sich verdichtende Bebauung getrennt. In diesen Abschnitten ist das Ufer als Rasen genutzt oder versiegelt. In allen anderen Bereichen sind die Ufer hart verbaut, unmittelbar daran schließen größten Teils Gartenflächen mit überwiegend hochwertigen Gehölz- und Baumbeständen an.

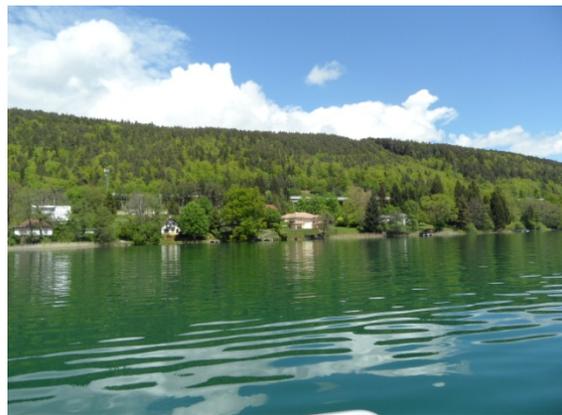
Abbildung 9: große Gartenflächen hinter dem befestigten Ufer im Norden des Untersuchungsraums.

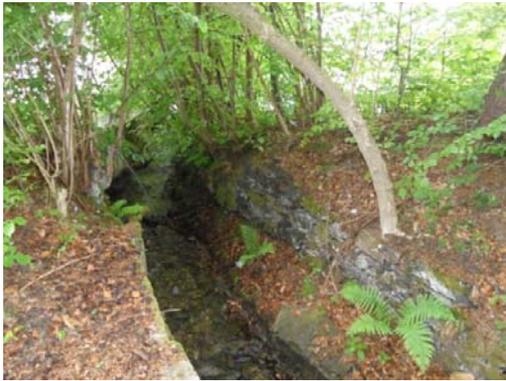
Abbildung 10: Augsdorfer Bach vor der Einmündung in den Wörthersee

Der Augsdorfer Bach weist bereichsweise einen schmal ausgeprägten Ufergehölzsaum auf, der erhalten werden soll.

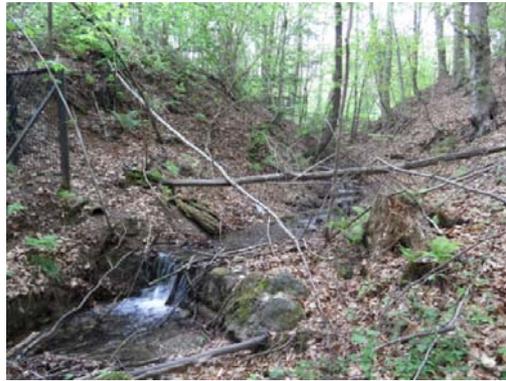
Abbildung 11: Bach ohne Namen am Südufer

Der „Bach ohne Namen“ am Südufer führt durch einen sehr naturnahen Wald und ist teilweise unverbaut. Dieser Abschnitt ist ökologisch sehr hochwertig. In Abstimmung mit der Gewässerökologie ist festzulegen, ob die Gefällestufe (siehe Foto) umgebaut werden soll.

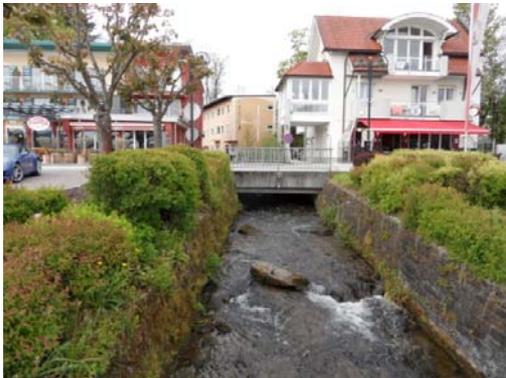
Abbildung 12: Rajacher Bach vor seiner Einmündung in den Wörthersee

Der Rajacher Bach ist im Untersuchungsgebiet stark verbaut. Das Ablaufbauwerk vom Schlossteich soll nach Norden und damit auch ca. 50 m des Baches neu angelegt werden. Der Bachlauf führt unter drei Brücken durch, für Gestaltungsmaßnahmen gibt es außer im oben erwähnten Bachabschnitt keinen Handlungsspielraum. Der Gerinnequerschnitt ist bis Böschungsoberkante von Baum- und Strauchbewuchs freizuhalten. Wo möglich, soll im Anschluss an das Gewässerbett eine Baumreihe entwickelt werden, um die Beschattung des Gewässers zu verbessern.

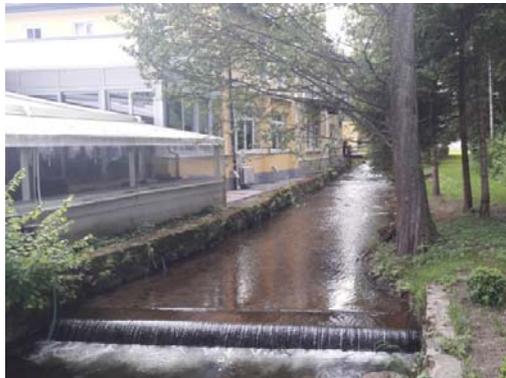
Abbildung 13: Damtschacherbach

Der Damtschacher Bach ist stark verbaut, z.T. mit versiegelter Gewässersohle und Ufermauern, ein durchgehender Ufergehölzstreifen besteht nicht. Im Bereich der bestehenden Bebauung gibt kaum Handlungsspielraum für Revitalisierungs- und Rückbaumaßnahmen. Eine Durchgängigkeit für gewässergebundene Lebenwesen ist nicht gegeben.

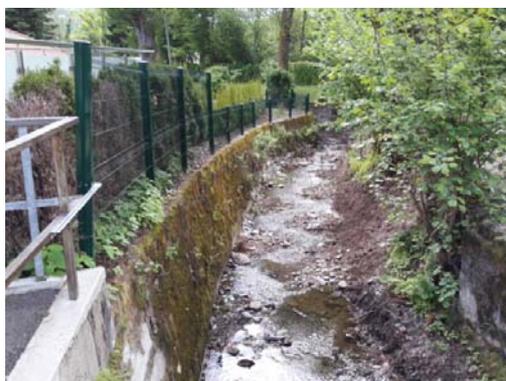
Abbildung 15: Köstenbergerbach vor der Einmündung in den Wörthersee

Der Köstenberger Bach ist ebenfalls stark verbaut, z.T. mit versiegelter Gewässersohle und Ufermauern. Im Bereich der bestehenden Bebauung gibt kaum Handlungsspielraum für Revitalisierungs- und Rückbaumaßnahmen.
